Hässlunda kyrka

- invändig förändring

Antikvarisk kontroll/medverkan, 2009 – 2011

Rapport 2011:4

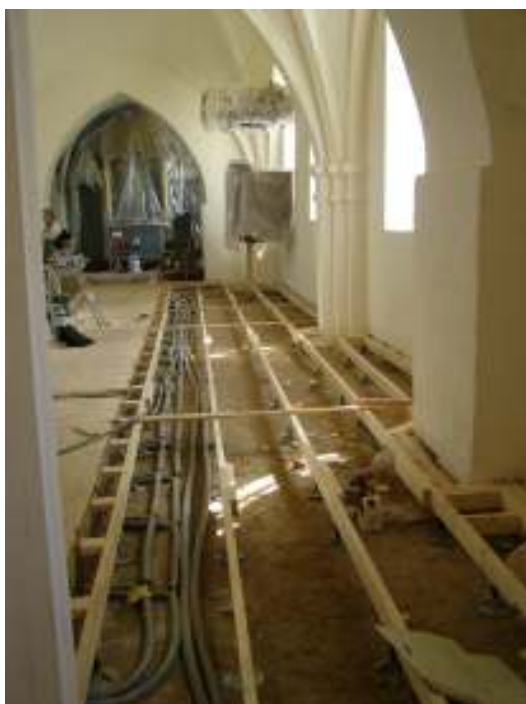
Bild överst t.v: Under långhusets bänkkvarter har uppreglade trägolv lagts. Inget organiskt material vilar mot den underliggande sanden.

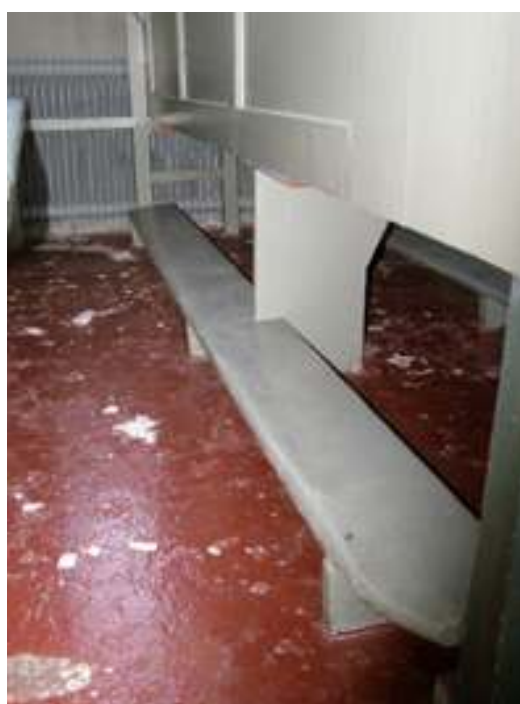
Bild överst t.h: Rödmålat gjutet betonggolv under norra bänkkvarteret i långhuset. Golvet har bilats upp och ersatts av ett uppreglat plankgolv.

Samtliga befintliga golv i kyrkan har tagits upp och betongen under norra bänkkvarteret bilats bort. Samtliga golv låg i påfylld sand.
